Grundförstärkning/Grundstabilisering med SENAD® HLWC

ALLMÄN INFORMATION OM MATERIALET

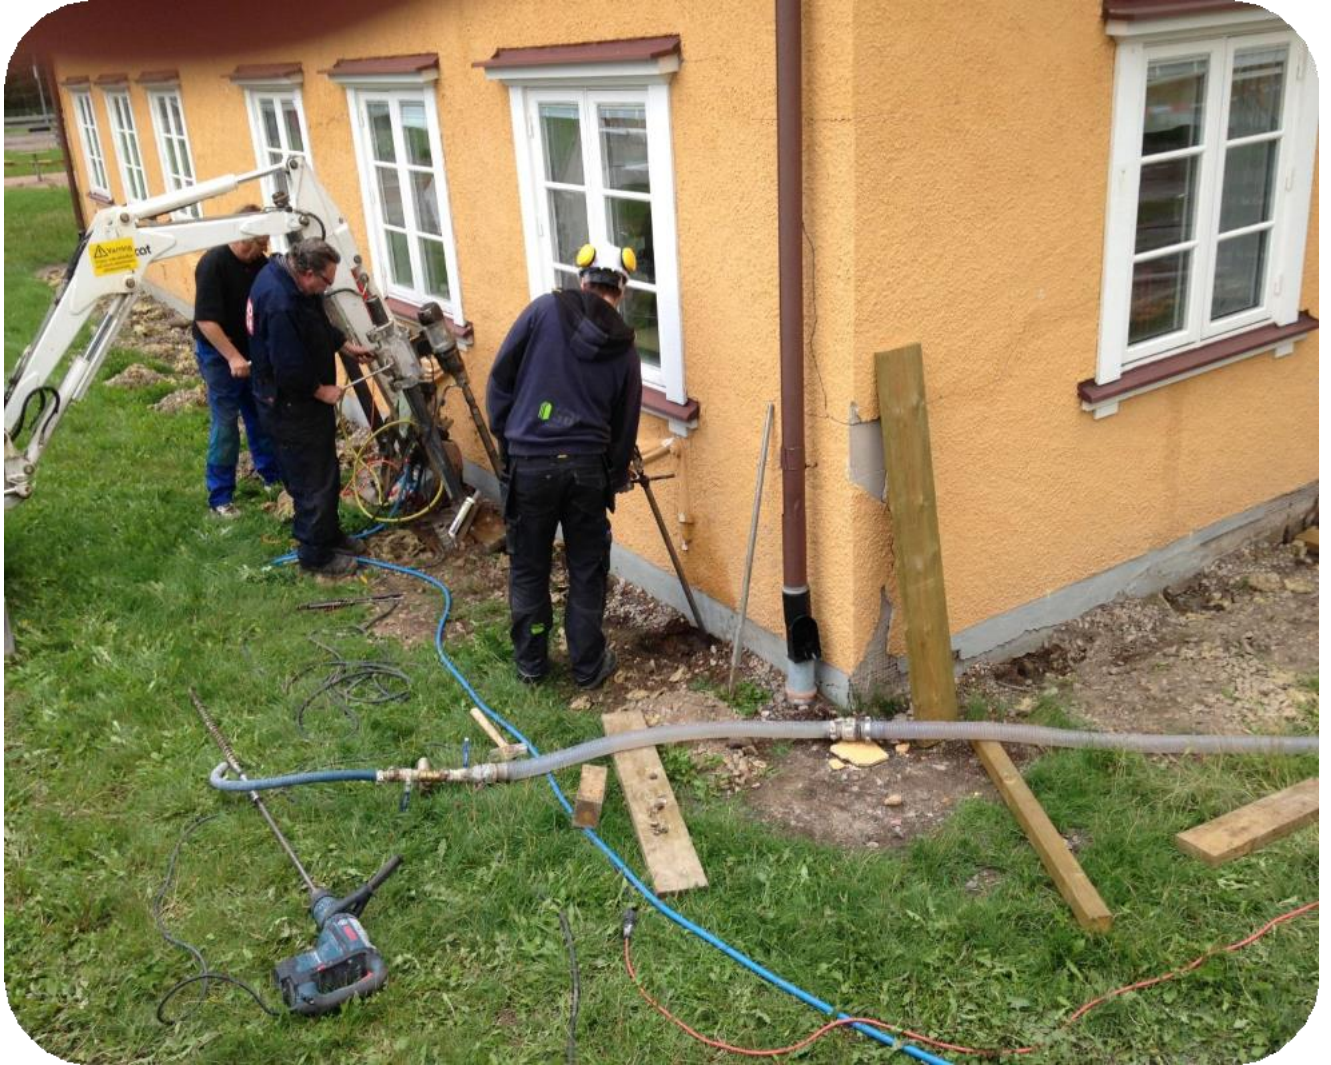
Bild på borrning och injektering av fastigheten Duvan i Djursholm

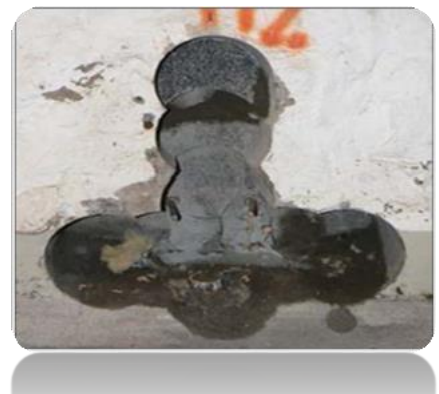
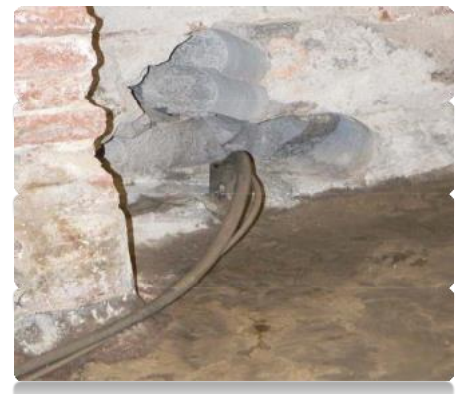
För att komma åt att sätta pålarna så nära centrum av väggen som möjligt, sågades väggen upp med ett antal hål i direkt anslutning till golvet. Bredden på hålet föranleddes av en stål balk som svetsades ovanpå röret. För att kunna slå pålarna så lodrätt som möjligt nära väggen sågades även ett spår lodrätt en bit upp på väggen (med kärnborr). Nästa åtgärd var att borra hål ner genom stenfoten för att applicera rörpålen och därefter börja påslagningen.

På grund av den låga takhöjden och på att taket är valvat längst in mot väggen, delades pålarna upp i längder på 75 cm som sedan svetsades ihop efter nedslagning. Nedslagningen utfördes med en handhållen maskin.

I rörpålarna borrades två injekteringshål på en diameter av 12 mm på var 75:te cm som tejpades innan nedslagning för att säkerställa att inte jord, lera med mera skulle fylla röret innan injektering.

Injekteringen skedde genom dessa hål med hjälp av en dubbelmanschett som täppte till insidan av röret på ovan- och undersida av hålen, först i det nedersta hålet med SENAD[®] HLWC, varefter manschetten drogs upp nivå för nivå till toppen.

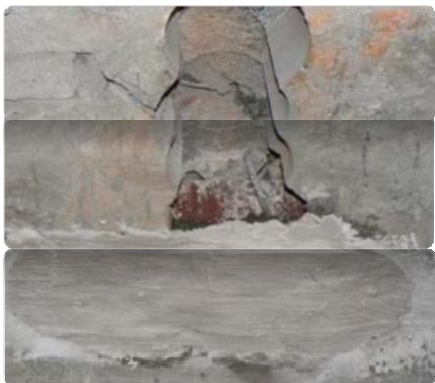
injekterades i förväg bestämda mängder (cirka 500 liter per påle) för att öka friktionen mot leran och bilda ”utväxter” (se principskiss nedan) som ökar den aktiva ytan för pålen.

Efter injekteringen svetsades en balk in mot rörpålen som stöd upp mot väggen, två armeringsstål fästes också in vertikalt i väggen för att ta hand om de krafter som kan uppkomma genom pålens snedställning.

Balk och påle murades in först i nedkant för att bilda en ficka för det expanderande bruk som fylldes framförallt mellan överkant balk och vägg så att maximal överföring till väggen åstadkommes.

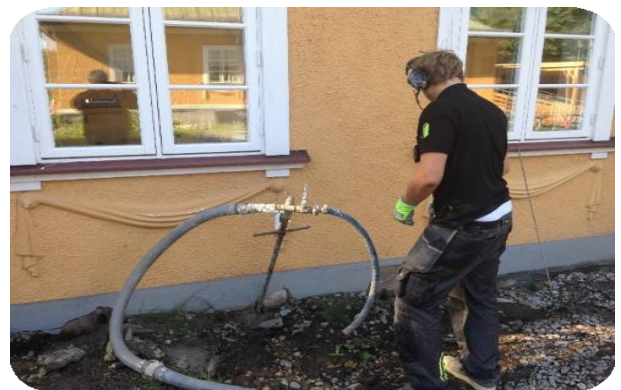
Injektering

Bild på Bergskontur under befintlig betongplatta, samt koordinater gjorda vidd borrning och i jektering

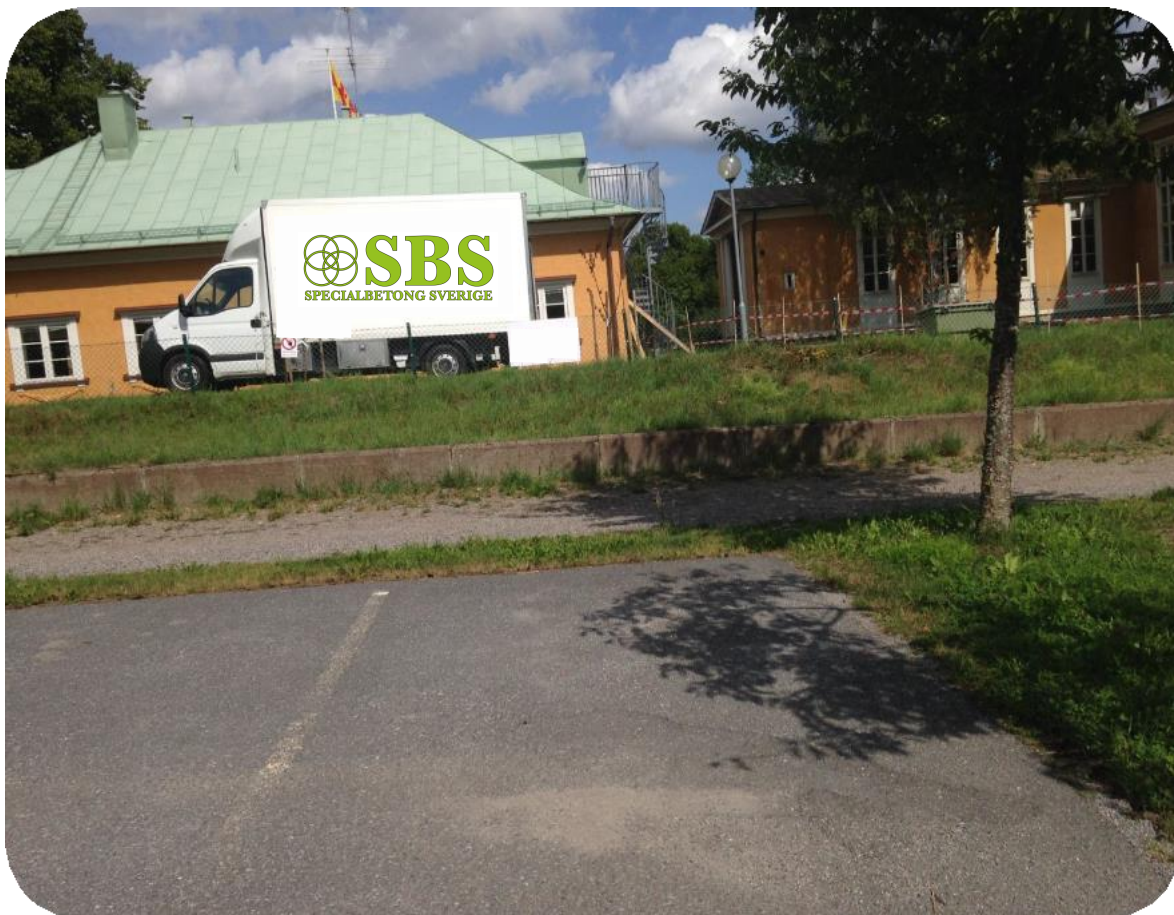
Transportabel liten lastbil komplett inför borrhning och injektering.
