Allmän information om Radon

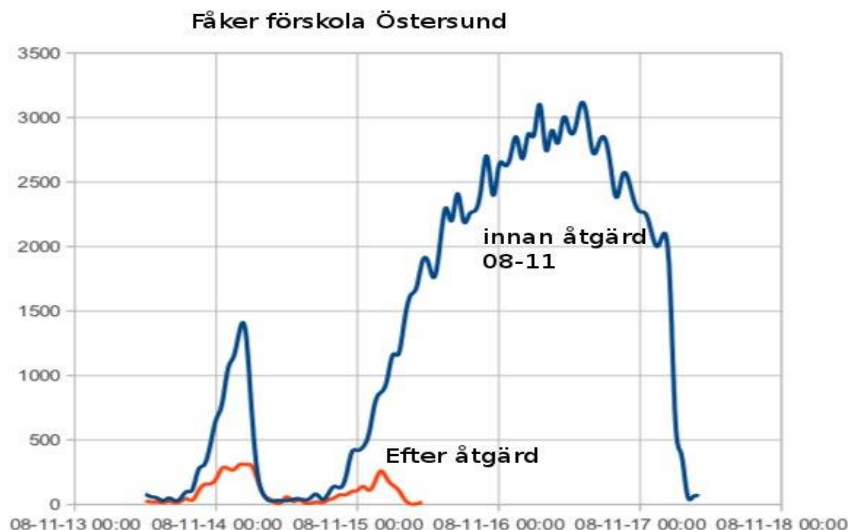
Mätningarna (se diagram nedan) från Fåker/Östersund visar att vi har en god effekt med vårt material, SENAD® HLWC när det gäller att reducera radon (*den osynliga och luktfria radioaktiv gas*) som finns i fastighet.

Uppmätt vid olika tidpunkter och sammabförda i nedanstående diagram. Före åtgärd uppmättes ca 1300 och efter åtgärd runt 200. Ett godkänt resultat trots att vi i detta exempel inte använde oss av en åldersbeständig lufttätande platsfolie.

Mätningarna (*se diagram ovan*) från Fåker/Östersund visar att vi har en god effekt med vårt material, SENAD® HLWC när det gäller att reducera radon (*den osynliga och luktfria radioaktiv gas*) som kan finnas i fastighet.

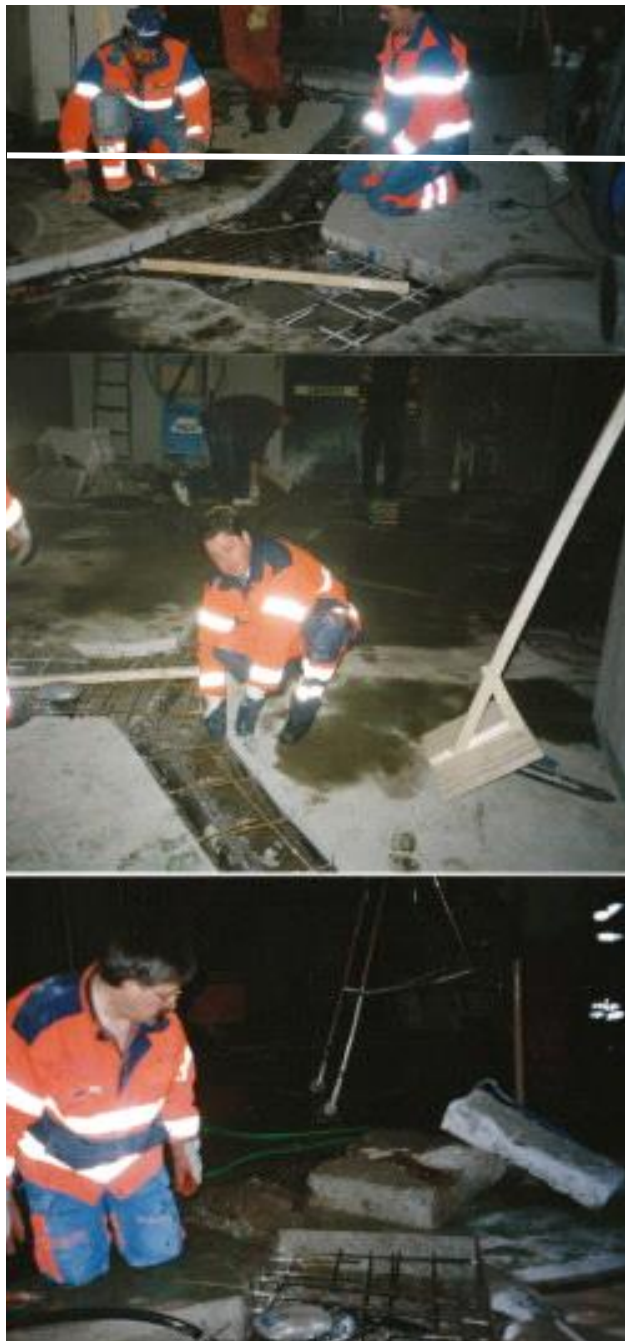
Radontätning gjordes i form av mikrosprickinjektering i betonggolvet i källare. Detta projekt utförde vi som underentreprenör åt NCC. Under Nordea HK Sveavägen går tunnelbana och avgaser och radon trängde upp i fastighet. Mätningar gjordes före och efter åtgärd som visade på ingen strålning eller avgaser förekom i fastighet efter vår aktivitet.

På de platser där man tagit hål ner i grunden för nya avlopp fylldes öppningarna igen med betong och en inlagd slang placerades i skarvar mellan gamla och nya betongen. Dessa injekterades sedan med SENAD® HLWC så att gastätet erhölls där det annars brukar uppstå krympspricker när den nya gjutningen hårdnar.
